货场管理

货场安全管理— 案例分析

主讲：王雪红

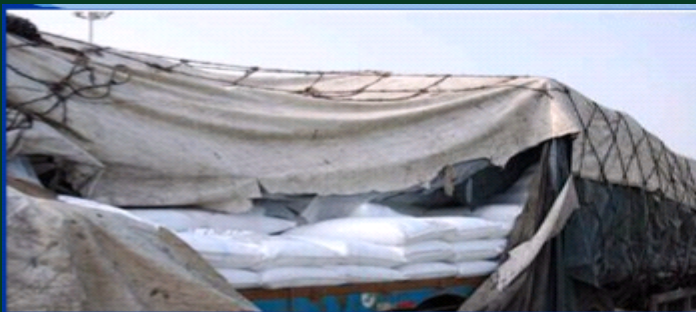
- 吉林站（沈局）承运到我局管内A站大米一车，全车货物2520件63吨，保价22万元，货物实际价值22.14万元。运输途中由于篷布顶部被割，造成货物被盗110件，收货人提赔1万元。
- 试按照《事规》要求，编写一份查复书上报铁路局赔偿。

篷布割裂与货

1. 吉林站发我站大米一车，中途篷布顶部被割，货物被盗**110**件。
2. 该批货物价值**22.14**万元，保价**22**万元；收货人提赔**1**万元，经我站核实依章应赔偿**9603.17**元。
3. 计算方法： $220000 \times 110 / 2520 = 9603.17$ 元
4. 本案现卷存虎林站，依《事规》附件二、二、**2**、**(3)**之规定事故列吉林站，经济损失**返回**吉林站与我站各承担**1/2**
